廃棄物資源循環学会「災害廃棄物対策・復興タスクチーム」

現場派遣一陣メモ（3月26日）

文責：平山・浅利

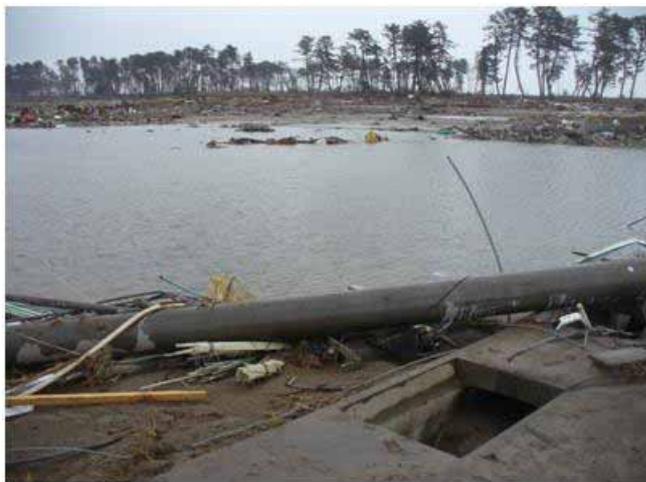
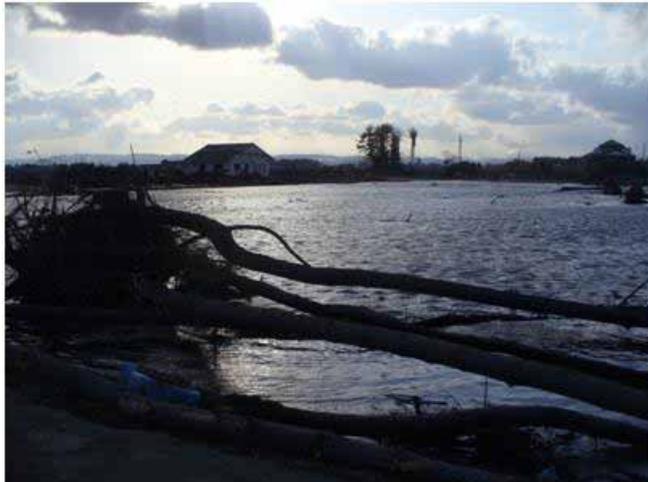
陥没し海水がたまった状態のエリア

海岸部はもちろんのこと、数百 m 入ったところにも、海水がたまっている部分がある。まだ、人命救助・捜査が行われていないと考えられ、まずは排水等の検討・措置が必要である。田んぼエリアも多く、復旧への影響が懸念される。

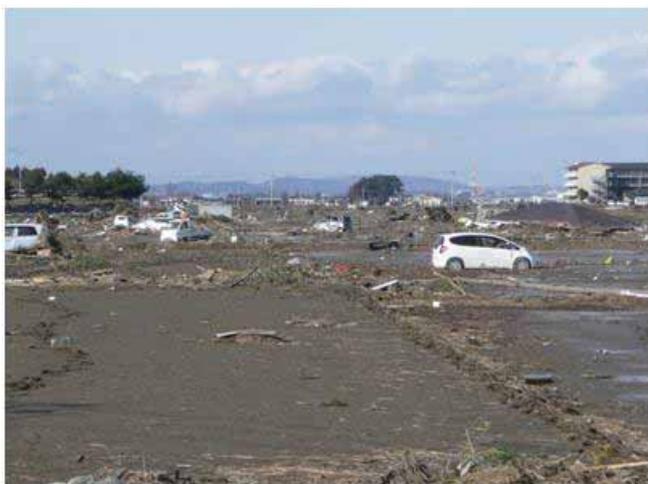
泥（海底泥・海岸砂）に覆われたエリア
津波が海から巻き上げてきた砂や泥に覆われている。概ね 5cm 程度の層だが、油分が混じっているエリアも見られる。

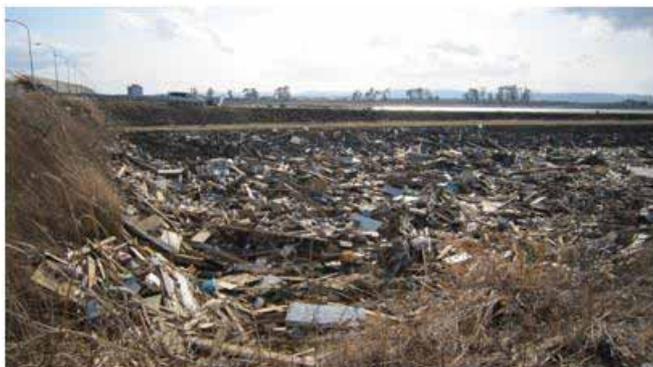
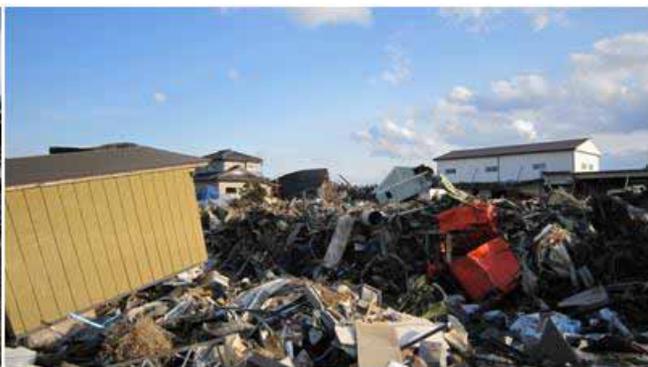
解体家屋などが山積みとなったエリア

量や、解体度合いに違いがあるが、全体に雑然と様々なものが混在しているのは共通している。まだ、人命救助フェーズの只中というエリアもある。もともとの地にあった家屋等の廃棄物もあるが、津波によって他の場所から運ばれてきて滞留したものも多いと思われる。

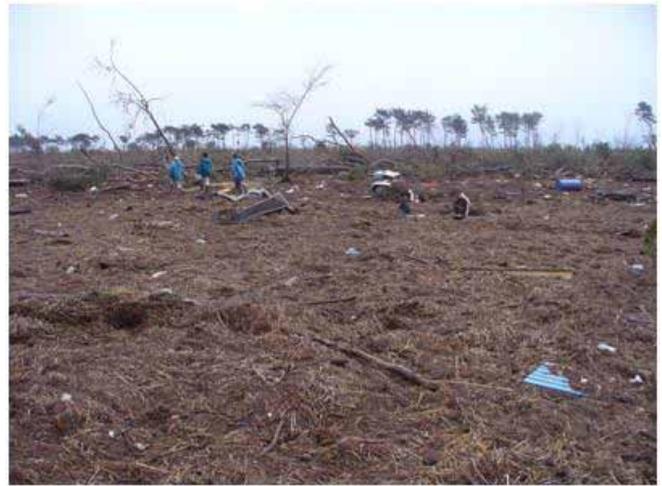
草木が中心に堆積したエリア

海岸から数 m の松林があったが、その松の木や松の枝葉が積もったエリアが象徴であるが、他にも、巨木などが突き刺さったエリアが見られる。

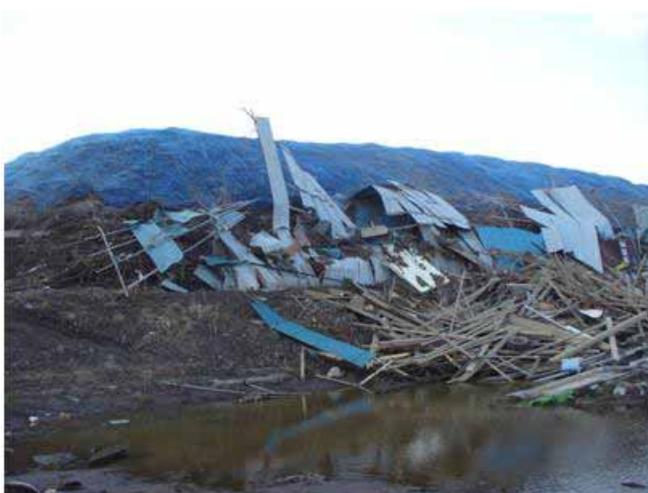
【そのほか】周辺への影響が懸念される施設等
シュレッダーダストの山（行政が処理予定だった）
津波の際、この上に逃げて助かった人もいたほどの山

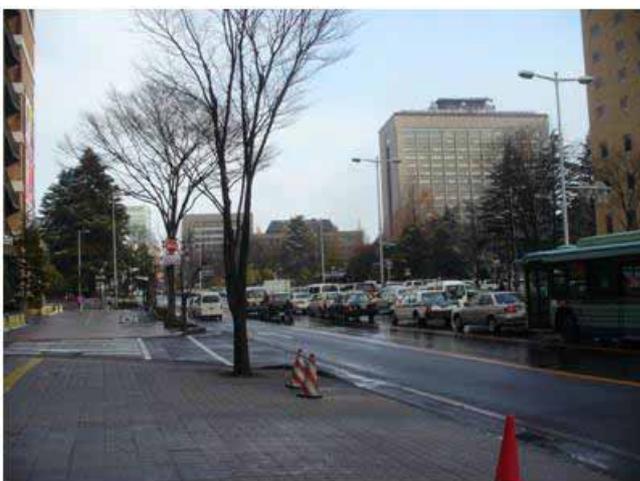
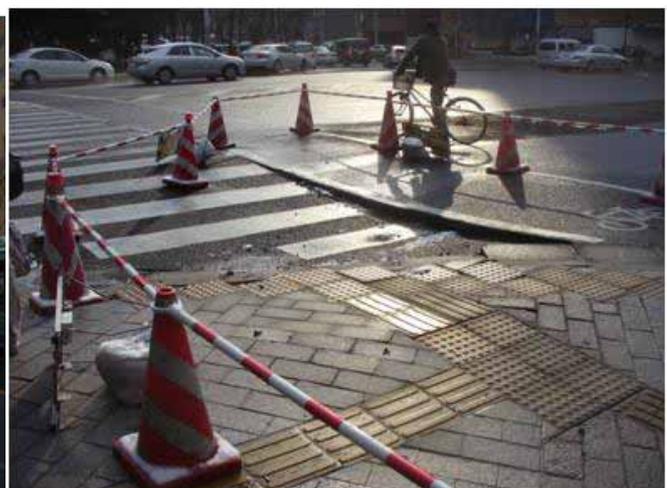
【参考】仙台市内の様子

やはり大通りに面しては倒壊建物が少ないためか、ほとんど地震のダメージを受けている印象はない。ただし、歩いていると、ところどころ、道路が陥没していたり、標識が斜め向いていたりといったものもある（右）。町中は、バスやタクシーが中心に走っている（左）。また、売り出しやガソリンスタンド、ATM などには、渋滞や列ができていたりした。
